## 分析報告書

| 表題 黒い毛状異物の分析 | 担当<br>梶 富 |

| 表題 青さ入りえび天ぷら変色部の分析 | | 担当<br>梶 富 |

| 表題 商品混入異物の分析 | | 担当<br>榎 富 |

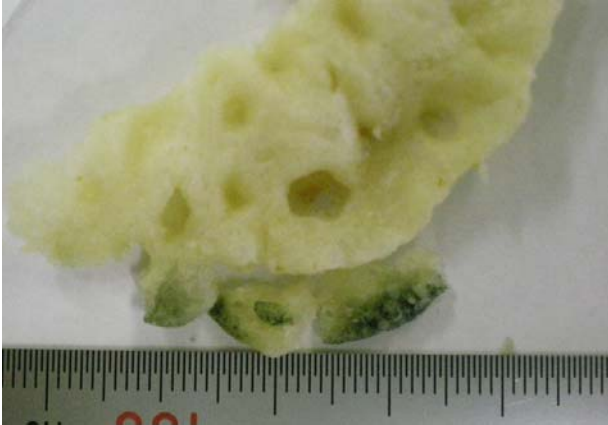
写真-1 「天ぷら変色部」

| 表題 青さ入りえび天ぷら変色部の分析 | | 担当<br>梶 富 |
|---|---|---|
| 3. 内容及び結果<br>3-1 外観観察<br>「天ぷら変色部」の外観写真を写真-1(A)に、拡大写真を写真-1(B)に示す。「天ぷら変色部」および「青さ」の透過型顕微鏡像(400倍)を写真-2および3に示す。透過型顕微鏡像では、「天ぷら変色部」は「青さ」とは異なっている。<br><br>3-2 元素分析<br>元素組成の定量分析結果から、「天ぷら変色部」の検出元素および主成分を表-1に、元素組成(%)を表-2に示す。「天ぷら変色部」からは、重金属である鉄(Fe)、クロム(Cr)、ニッケル(Ni)および銅(Cu)が検出された。鉄、クロムおよびニッケルは、ステンレス鋼の成分元素と推定される。 | | |

| 表題 青さ入りえび天ぷら変色部の分析 | | 担当<br>梶 富 |
|---|---|---|
| 4. コメント<br>上記結果から、青さ入り天ぷらの変色部には、<ステンレス鋼および銅の破片>が含まれていると推定される。 | | |

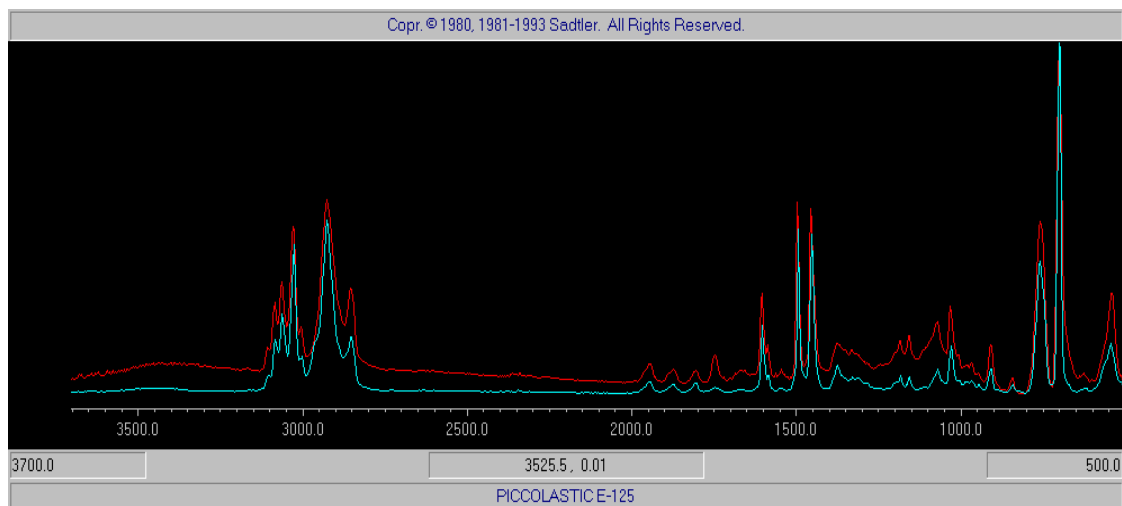
図-1 「混入異物」および「ポリスチレン」の比較図

| 表題 商品混入異物の分析 | | 担当<br>榎 富 |
|--|---|---|
| <p>3. 内容及び結果</p> <p>3-1 外観観察<br/>「混入異物」の外観写真を写真-1に示す。</p> <p>3-2 赤外吸収スペクトル測定<br/>「混入異物」の赤外吸収スペクトルをデータベース検索した結果、スペクトルパターンが類似する物質として「ポリスチレン」が該当した。「混入異物」および「ポリスチレン」の赤外吸収スペクトルパターンの比較図を図-1に示す。</p> <p>3-3 燃焼試験<br/>「混入異物」は燃えやすく、燃焼臭気はスチレン特有の刺激臭がした。</p> | | |
| <p>4. コメント<br/>上記結果から、商品(肉)の混入異物の主成分は、＜ポリスチレン＞と推定される。</p> | | |
